NEKI PROBLEMI EKSPLOATACIJE ELEKTRIČNIH I DIZEL-MOTORNIH VOZOVA

Dr Aleksandar Radosavljević*
Saobraćajni institut CIP

SOME ASPECTS OF ELECTRIC AND DIESEL MULTIPLE UNITS OPERATION

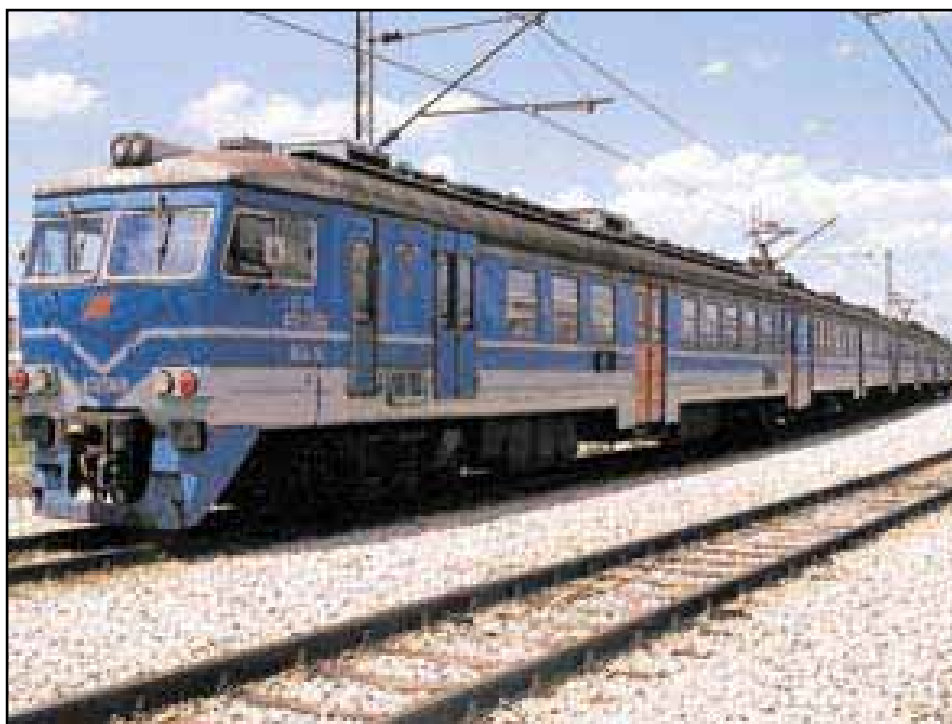
Slika 1. ŽS 412/416

Jedno od najmlađih vučnih vozila JP „Železnice Srbije“ (ŽS) su elektromotorni vozovi serije ŽS 412/416 (sl. 1, tabela 1), čija je prosečna starost preko 22 godine (od 12 do 28 godina). Elektromotorni voz serije 412/416 sastoji se od četvero kola i to dvoje pogonskih sa upravljačnicama i dve prikolice. Jedna motorna kola i prikolica međusobno spojene čine jednu vučnu jedinicu. Dinamika njihovog uvođenja u saobraćaj (broj uvedenih vozova po godinama) prikazana je u tabeli 2 [3, 4].

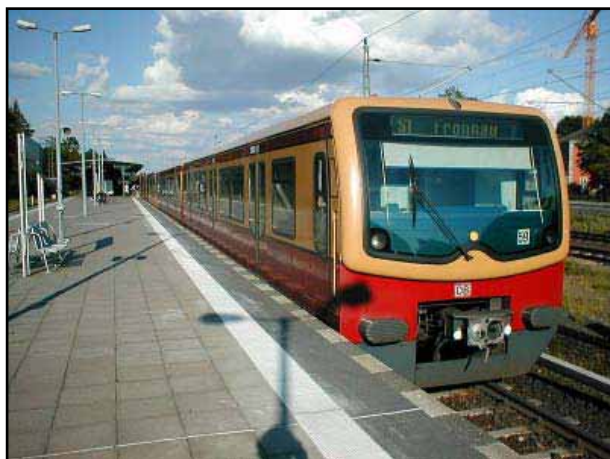
Slika 2. BR 481

Od 20-tog jula 2009. godine, lokalno znanog kao "crni ponedeljak", gradsko-prigradski saobraćaj u Berlinu je znatno smanjen zbog sigurnosnih provera na garniturama vozova serije BR 481 (sl. 2, tabela 5) koje su naložene da se urade

Serijska garnitura vozova BR 481 čini kičmu javnog saobraćaja u revitalizovanoj mreži gradsko-prigradskog saobraćaja Berlina. 1995. godine je naručeno 500 dvodelnih jedinica (koje čine četvrtinu voza) ovog tihog vozila sa velikim ubrzanjem, a vozovi su isporučeni do 2004. godine (vrednost nabavke ukupno 1,1 milijardu evra!). Udoban enterijer i visok nivo komfora vožnje obezbeđen vazдушnim ogibljenjem nije davao mesta sumnji da su ovi vozovi potpuno ekonomski izgrađeni. Laka konstrukcija sanduka kola od NIROSTA čelika omogućava efikasnu zamenu oštećenih delova, radijalno podesivi točkovi smanjuju trošenje točkova i šina, a omogućeno je vraćanje u mrežu energije kočenja. Čak je i unutrašnje održavanje posebno jednostavno, npr. prostor ispod sedišta je lak za čišćenje.

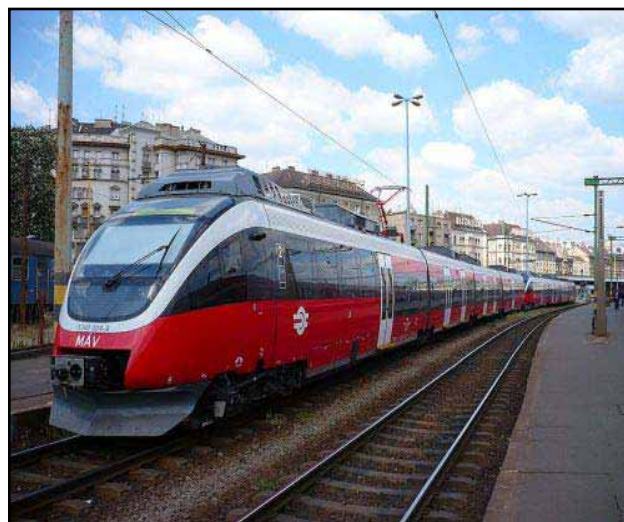
Slika 3. MAV 5342

Zbog defekata na sistemu kočenja Mađarske železnice (MAV) su tokom jula meseca 2009. godine počele sa povlačenjem iz saobraćaja svih 10 Bombardier Talent vozova serije MAV 5342 (sl. 3, tabela 6) koji su kupljeni pre tri godine, a pre dve

Četvorodelni Bombardier Talent vozovi su izrađeni u konzorcijumu sa Elin EBG Traction/Siemens i opremljeni su sa dva napona: 15 kV i 25 kV naizmjenične struje. Vozovi su izrađeni u Bombardier radionici u Ahenu (Nemačka) sa obrtnim postoljima izrađenim u Bombardier radionici u Sigenu (Nemačka). Električna oprema je isporučena od strane firme Elin EBG Traction. Unutrašnje opremanje i isporuka je urađeno u zajedničkoj kompaniji firmi Bombardier i MAV u mestu Dunakeszi (Mađarska) blizu Budimpešte. Ukupna naružbina je iznosila 45 miliona eura. Udeo firme Bombardier iznosio je 33 miliona eura.

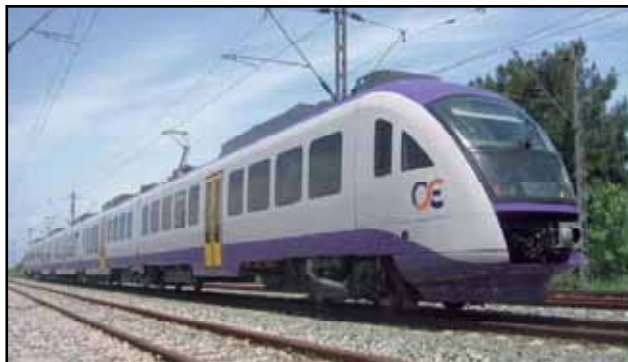
Slika 4. OSE 460

vozove Desiro (sl. 4, tabela 7). Ovi EMV su napravljeni od strane nemačko-grčkog konzorcijuma predvođenog Siemens AG (Nemačka) u okviru kojeg je i Siemens AG (Grčka) i Hellenic Ship Yard. Tehnički podaci garnitura električnih vozova Desiro Grčka serije OSE 460 dati su u tabeli 7.

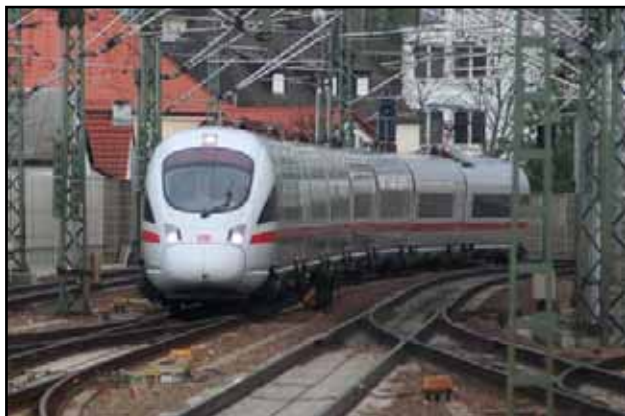
Slika 5. DB 411 (ICE-T)

ICE-T (serija 411 i 415) vozovi (sl. 5, tabela 8) su uvedeni u saobraćaj 1998. godine. Projektovani su za maksimalnu brzinu 230 km/h i sastoje se od sedmero, odnosno petoro kola. Na izgled su slični garniturama ICE3 vozova, ali sa manje oštro nagnutim krajevima kola. Koriste se uglavnom na relacijama Štuttgart - Ciri (Stuttgart - Zürich), (Saarbrücken/ Wiesbaden) Frankfurt - Dresden i (Hamburg/ Kiel/Rostock) Berlin - Nürnberg -München.

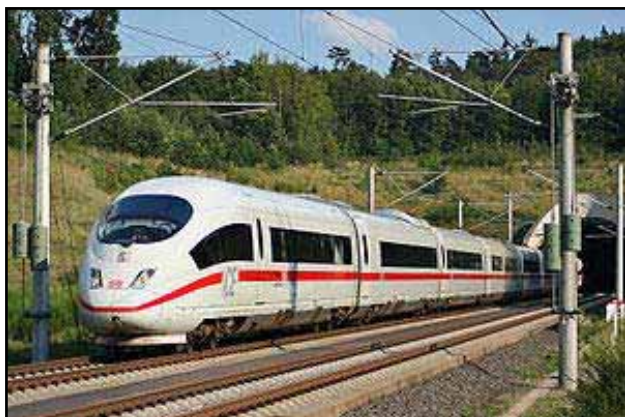
Slika 6. DB 403 (ICE3)

ICE3 (serija 403) vozova je familija elektromotornih vozova nemačkih železnica koji su projektovani za maksimalnu brzinu 330 km/h (slika 6, tabela 9). Vozovi sa više sistema napajanja nose oznaku 3M. Voz je licenciran za maksimalnu brzinu od 330 km/h. U Nemačkoj ima maksimalno dozvoljenu brzinu 300 km/h, ali na francuskoj LGV Est pruži dostiže 320 km/h.

Sastoje se od 8 kola i dve vučne jedinice. Zahvaljujući većoj snazi, koja se dobija iz 16 vučnih motora raspoređenih duž celog voza, i lakšoj konstrukciji bilo je moguće ostvariti ovako veliku maksimalnu brzinu.

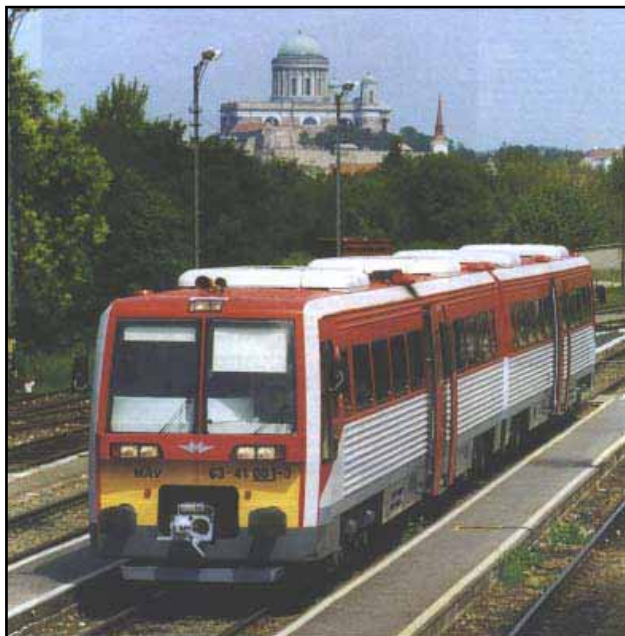
Slika 7. MAV 6341

Mađarske železnice su, počevši od 2002. godine, nabavile 40 garnitura dvodelnih dizelmotornih vozova serije MAV 6341 (fabričke oznake 731) od ruske firme ZAO "Metrovagonmaš" (sl. 7, tabela 10).

Nove dizel-motorne garniture sastoje se od nešto izmenjenog sanduka metro kola u koji su ugrađene komponente sa zapada: MTU motor, Voith prenosnik, Knorr sistem za kočenje, Semco vakuumski toalet, Voith prenosnik, Scharfenberg ili Dellner kvačila, klima-uređaj Webasto, Hübner prelaznice i slično. Upravljačnice su izrađene od laminirane plastike, sanduci kola su samonoseća čelična konstrukcija, a bočni zidovi su od nerđajućeg čelika. Obrtna postolja su dvoosovinska sa osovinskim sklopovima povezanim polugama za zakretanja. Iako bi obrtna postolja tipa Jacobs bila odgovarajuća za dvodelnu garnituru koja se ne rastavlja, ona nisu korišćena. Zavojne opruge čine primarno oslanjanje, dok je sekundarno vazdušno membranskog tipa. Pogon se ostvaruje preko dva MTU 6R 183 TD 13H motora čija je snaga 315 kW pri 1900 obrtaja u minutu [15].

Ovi motori sa horizontalnim položajem cilindra sa prehranjivanjem i direktnim ubrizgavanjem goriva postavljeni su ispod donjeg postolja svakih kola zajedno sa Voith hidrodinamičkim prenosnikom i blokom za hlađenje. Pogon se prenosi preko kardanskih vratila na spoljne osovinske sklopove pogonskih obrtnih postolja. Prenos je proizvod mađarske firme Ganz – David Brown.
